◇耐震適合性のある水道用塩ビ管（RR ロング受口管）について（3）

### ◇耐震適合性のある水道用塩ビ管（RR ロング受口管）について（3）

－最近の地震での調査結果について－

塩化ビニル管・継手協会 橋爪 好一

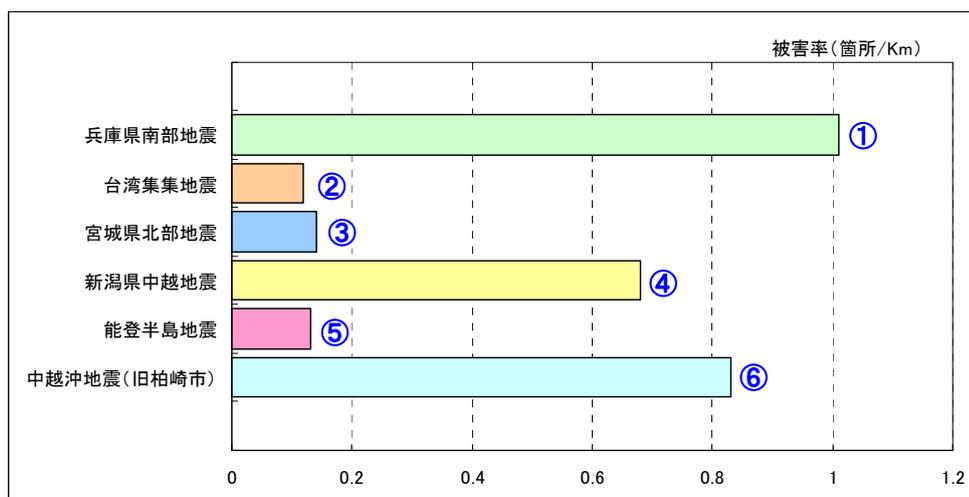
## 【参考】

- (1) RR 管路の敷設比率が比較的高い台湾集集地震、宮城県北部地震、能登半島地震の場合には塩ビ管路の被害率も 0.12~0.14 箇所/Km と低い値となっています。(②、③、⑤)
- (2) TS 管路敷設比率が高い兵庫県南部地震、新潟県中越沖地震(旧柏崎市)の被害率は 0.83~1.01 箇所/Km と高くなっています。しかし、新潟県中越沖地震時に上越市では、RR-L 管路と HVP-RR 管路に被害は生じていません。(①、⑥)
- (3) 金属製カップリング継手が多用されていた新潟県中越地震(長岡市)の被害率も 0.68 箇所/Km と高い値を示しています。これは、従来の同種継手の抜き出し余裕長が短いためであると考えられます。(④)

前回ご紹介したとおり、実際の地震の調査結果でも接合方式の違いによって被害が異なっていることから、地震別に塩ビ管の被害と接合方法との関連について纏めてみました。
